„Geht nicht“ gibts nicht ! Netzwerkverkabelung mit POF

POF:
Der Problemlöser
für das Gigabit
Netzwerk im
Bestandsbau

Gigabit Up-Grade in einer Zahnarzt Praxis

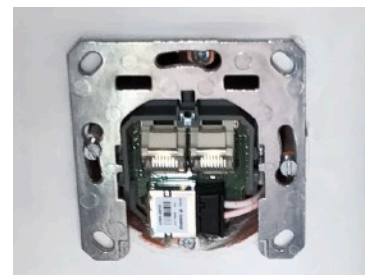
Zwei-Port POF Gigabit Daten-Steckdose Unterputz

2544 Test gemessen und protokolliert. Der Austausch der Netzwerksteckdosen war dank der 60mm tiefen Hohlraum-Unterputzdosen sehr schnell und einfach durchgeführt.

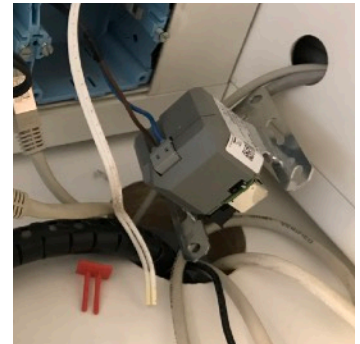
Die 100Mbps Netzwerk-Steckdosen wurden durch Gigabit-Version OMS 1021 GIG ersetzt

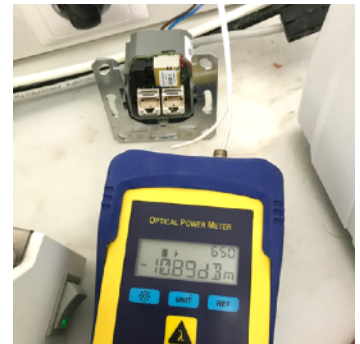
Das POF Kabel wurde neu geschnitten. Die leichte Verformung der Enden hatte keinen Einfluss auf die optische Leistung

Vor dem Austausch der aktiven Netzwerkkomponenten wurden die optischen Pegel der einzelnen POF Strecken gemessen. Alle zeigten eine ausreichende Signalstärke zwischen -10,3 dBm und -12,4 dBm. Vor Installation der Geräte wurden die Enden der POF Kabel neu geschnitten. Die Anschlüsse der Unterputzdosen zeigten eine leicht gelbliche Verfärbung. Die Messung der optischen Leistung und der Datenübertragung zeigte, dass diese keinen Einfluss auf die Übertragungsqualität des Mediums hat. Nach Installation der Netzwerk-Steckdosen und des Switches wurde jeder Link mit einem RFC

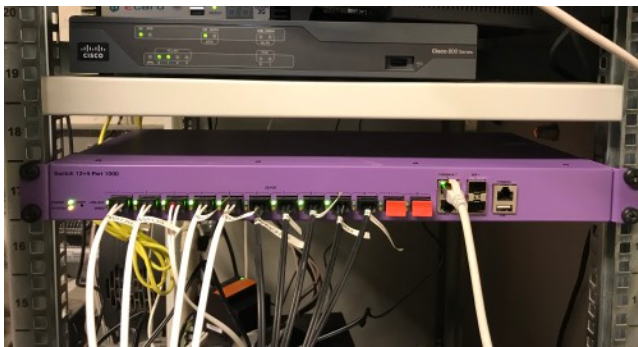
Die POF Kabel wurden schnell und einfach an den neuen Gigabit Smart Switch angeschlossen

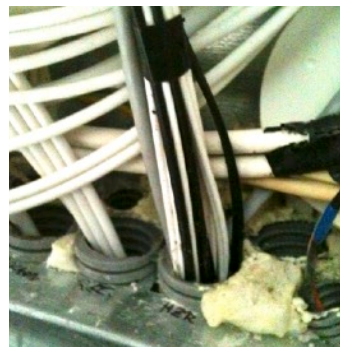
Die neun POF-Netzwerkkabel wurden durch nur 2 verfügbare Leerrohre in den Keller gezogen

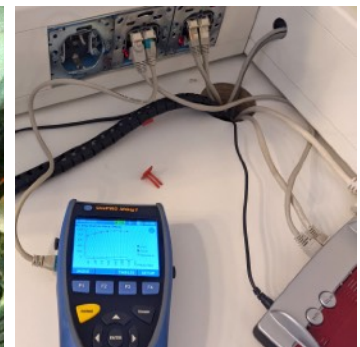
Jeder Link wurde mit einer RFC 2544 Messung protokolliert

Die Messung der Datenübertragung zeigt eine optimale Performance (RFC 2544 Test mit UniPro GIG)

Die Verzögerung (Latency) liegt unter 120 µsec

Die Datenübertragung erfolgt fehlerlos
